# 布引公園の災害史を歩く コース図

20190202神戸防災技術者の会

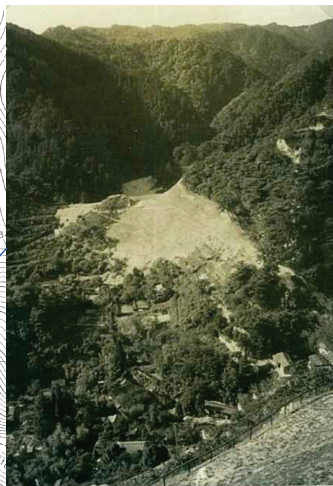
No. 10

⑦S50 《1975》頃 崩壊地山腹工

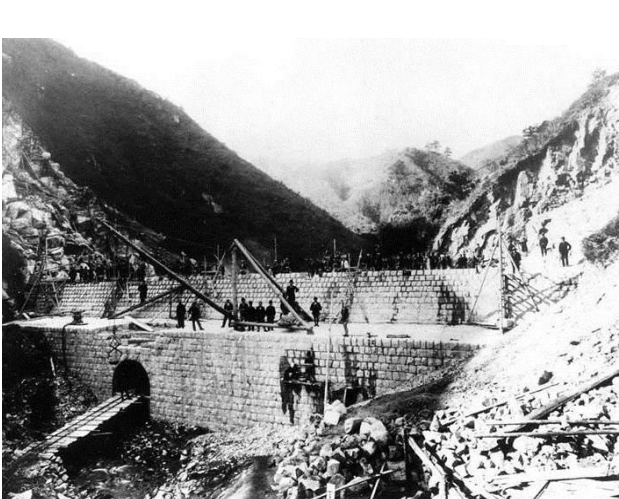
工事中の堰堤（下流側）

そのための水源地として，布引ダムの建設が決まり，明治30年（1897年）5月に起工式が行われました。当初の設計で外国人技術者は土砂を積み重ねる方式のダムを考えていましたが，日本人技術者（吉村長策，佐野藤次郎ら）が重力式粗石コンクリートダムに変更して工事が進められました。
